INSTITUT
DE RADIOPROTECTION
ET DE SÛRETÉ NUCLÉAIRE

Défauts d'étanchéité de l'enceinte de confinement du réacteur n° 5 du Bugey

Réunion CLI du Bugey du 10 mars 2017

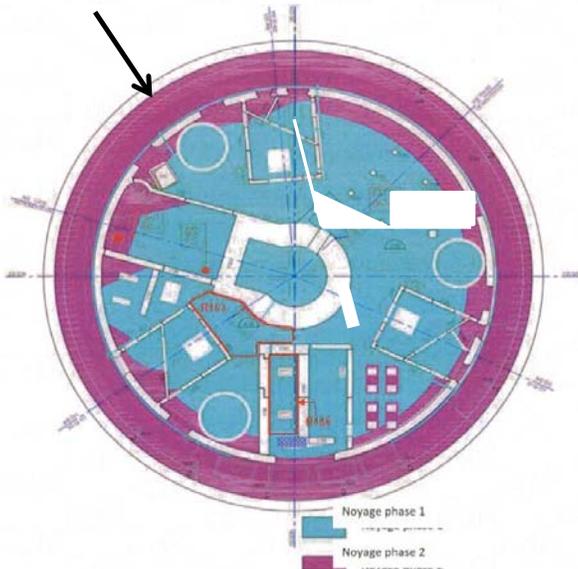
Le noyage en deux temps du fond (radier) de l'enceinte, pendant les pressurisations de 2015, a permis de localiser la zone de fuite : joint périphérique entre le radier des structures internes et l'enceinte.

Malgré des investigations approfondies, le (ou les) défaut(s) n'a pu être identifié précisément.

Pour l'IRSN, ces investigations étaient adaptées au problème posé. Toutefois, le défaut recherché (quelques mm²) était difficilement localisable dans l'environnement du fond du joint périphérique.
