**CENTRALE DU BUGEY**

**POINT SUR LA  
SITUATION DE BUGEY 5**

**Commission Locale d'Information**

**10 juin 2016**

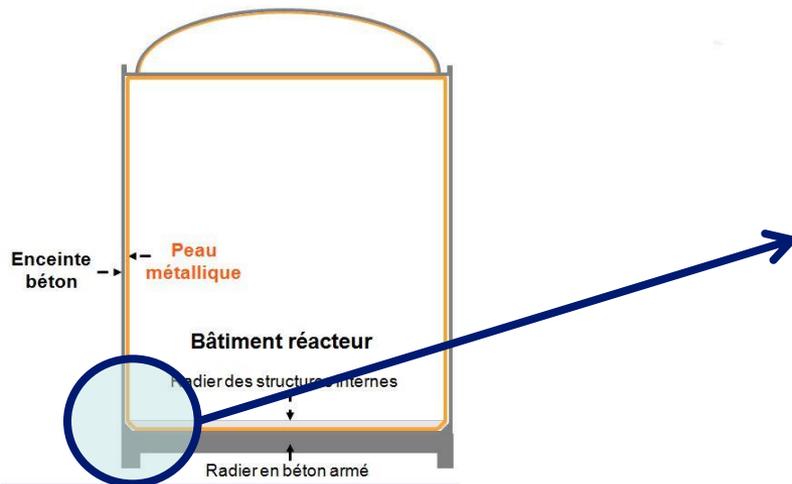
- La peau métallique située sous le niveau du radier des structures internes est affectée par un ou plusieurs défauts traversants
- Hypothèse la plus probable : l'espace constituant le joint périphérique permet à l'air pressurisé de rejoindre le ou les défauts traversant la peau métallique
- Le ou les défauts sont estimés de très petite taille (environ 5 mm<sup>2</sup> cumulés)

Surface à investiguer :  
120 m<sup>2</sup>
