**CENTRALE DU BUGEY**

**NON CONFORMITE A LA TENUE  
AU SEISME D'UNE TUYAUTERIE  
SUR L'UNITE DE PRODUCTION N°2**

**Commission Locale d'Information**

**8 avril 2016**

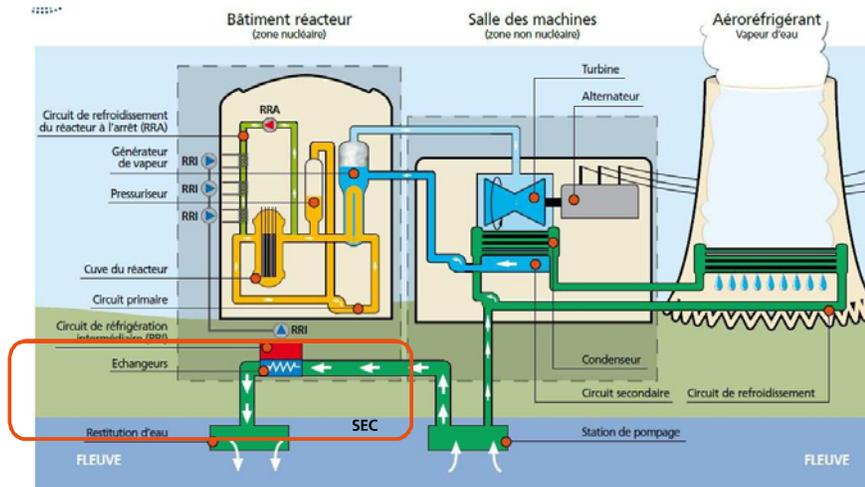
Eté 2015, détection de 4 inétanchéités sur deux tuyauteries situées dans la partie non nucléaire de l'installation

Ces tuyauteries (SEC) sont une source froide de plusieurs circuits de refroidissement

Elle véhicule de l'eau directement prélevée dans le Rhône et donc, non radioactive

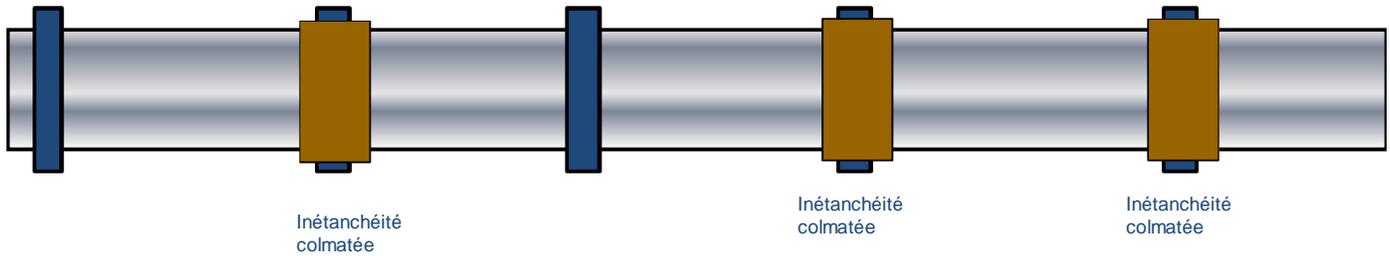
### Galerie SEC

- ✓ **Trois premières inétanchéités situées dans les galeries du circuit de refroidissement :**
  - ✓ Ces inétanchéités sont dues :
    - ⇒ en externe: aux frottements/vibrations entre les tuyauteries et leur support
    - ⇒ en interne: à une fragilisation de la tuyauterie à l'endroit où les usures externes sont localisées
- ✓ **Quatrième inétanchéité située dans une portion de tuyauterie insérée dans une dalle béton :**
  - ✓ Cette inétanchéité provient d'un défaut d'adhésion d'une résine fixée sur le bas de la tuyauterie, à la jonction avec le béton. Le défaut d'étanchéité de cette résine a conduit à un phénomène de corrosion en présence d'humidité.

. **Traitement de trois inétanchéités** par la mise en place de colliers d'étanchéité ;

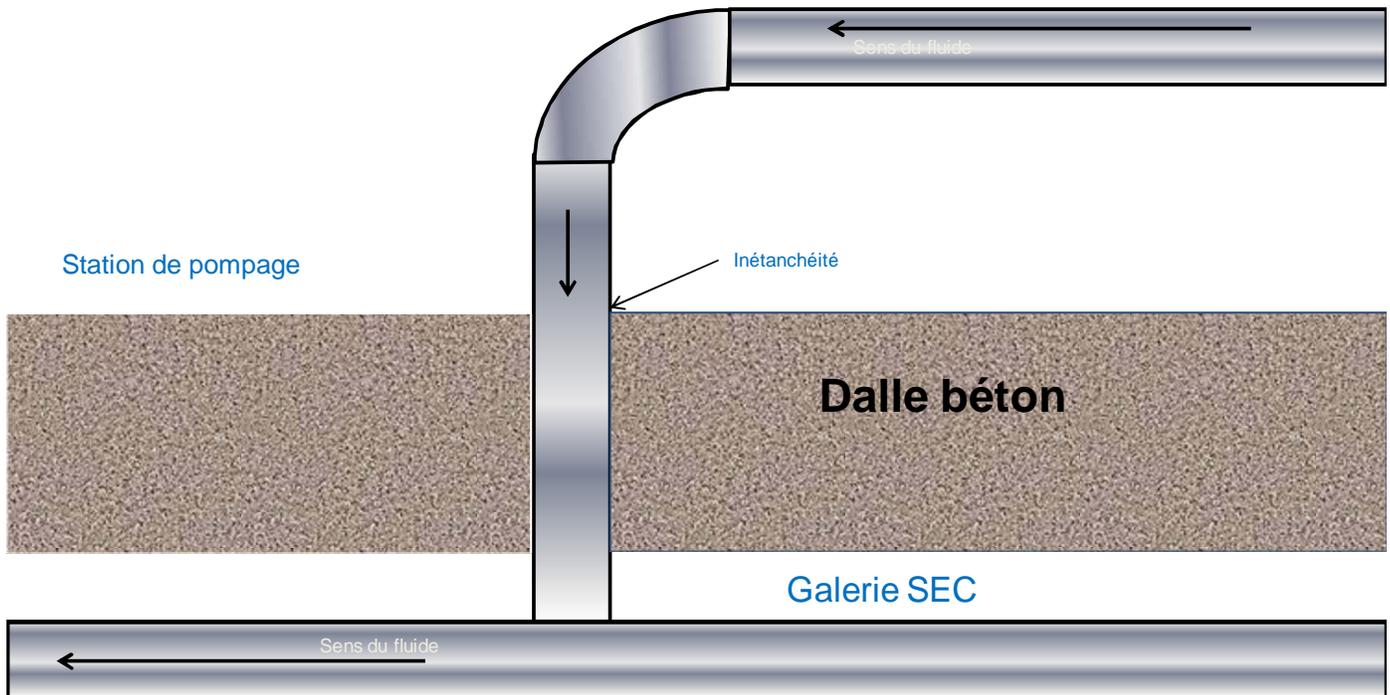
- ✓ Été 2015 : **analyse de la 4<sup>ème</sup> inétanchéité**, située en station de pompage dans une portion de la tuyauterie insérée dans une dalle béton, et **mise en place d'un suivi** 3 fois par jour

- ✓ Dès août 2015 : **information de l'ASN; préparation de l'intervention** ;
- ✓ Janvier 2016 : **remplacement des tuyauteries, retrait des colliers d'étanchéité et envoi des portions concernées pour analyse en laboratoire** ;
- ✓ 17 février 2016 : **résultats des analyses qui confirment la non-tenue au séisme** de la tuyauterie durant la période précédant sa réparation ;
- ✓ 18 février 2016 : **déclaration d'un évènement significatif de niveau 1 à l'ASN** pour non-conformité à la tenue au séisme d'une tuyauterie de l'unité de production n°2 ;
- ✓ 19 février 2016 : **communication** aux membres de la CLI, sur le site internet de la centrale + tweet.
