**CENTRALE DU BUGEY**

**INTERVENTION SUR  
UNE TUYAUTERIE DU  
CIRCUIT PRIMAIRE DE  
BUGEY 3**

**Commission Locale d'Information**

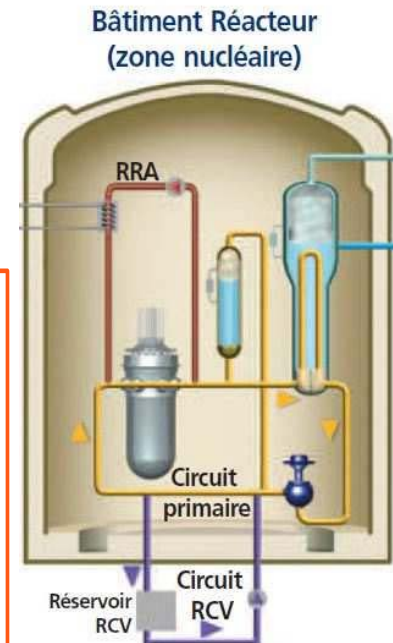
- ▶ L'inétanchéité était localisée sur deux vannes du même tronçon du circuit de contrôle volumétrique et chimique du circuit primaire (RCV) :
- ▶ Une vanne sur le circuit de contrôle volumétrique et chimique du circuit primaire (RCV)
- ▶ Une vanne sur le circuit de purge du circuit primaire (RPE)
