CENTRALE DU BUGEY

**POINT SUR LA
SITUATION DE BUGEY 5**

Commission Locale d'Information

10 juin 2016

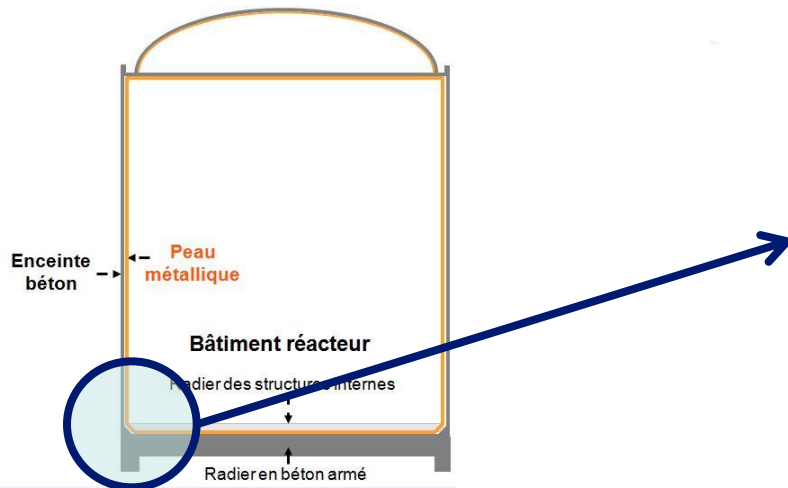
Surface à investiguer :
120 m²

- La peau métallique située sous le niveau du radier des structures internes est affectée par un ou plusieurs défauts traversants
- Hypothèse la plus probable : l'espace constituant le joint périphérique permet à l'air pressurisé de rejoindre le ou les défauts traversant la peau métallique
- Le ou les défauts sont estimés de très petite taille (environ 5 mm² cumulés)
