INSTITUT
DE RADIOPROTECTION
ET DE SÛRETÉ NUCLÉAIRE

Défauts d'étanchéité de l'enceinte de confinement du réacteur n° 5 du Bugey

Réunion CLI du Bugey du 10 mars 2017

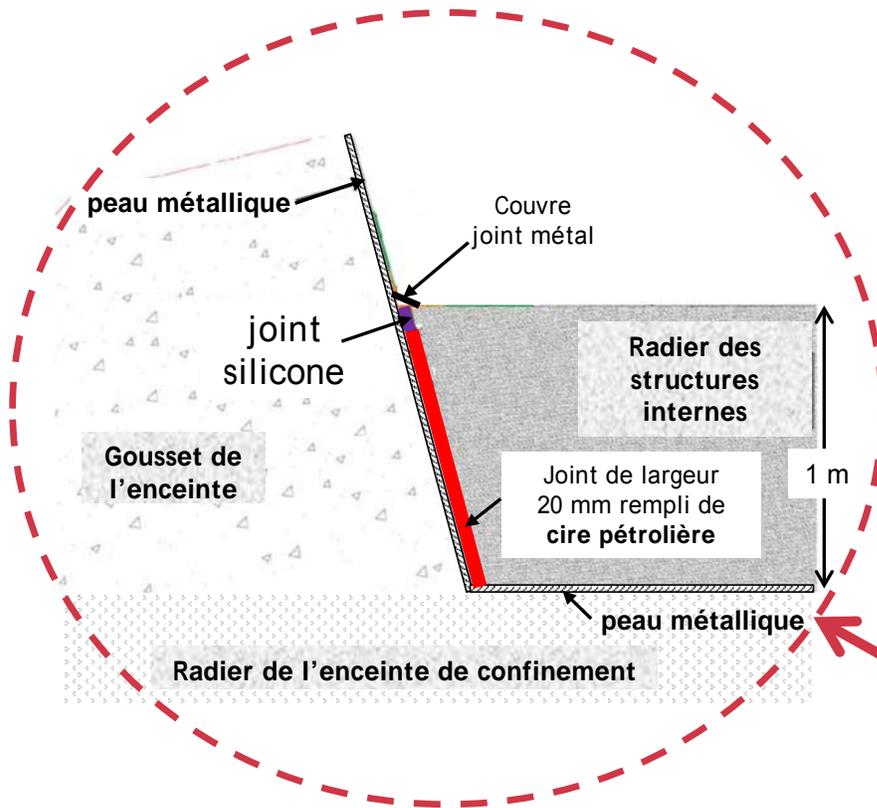
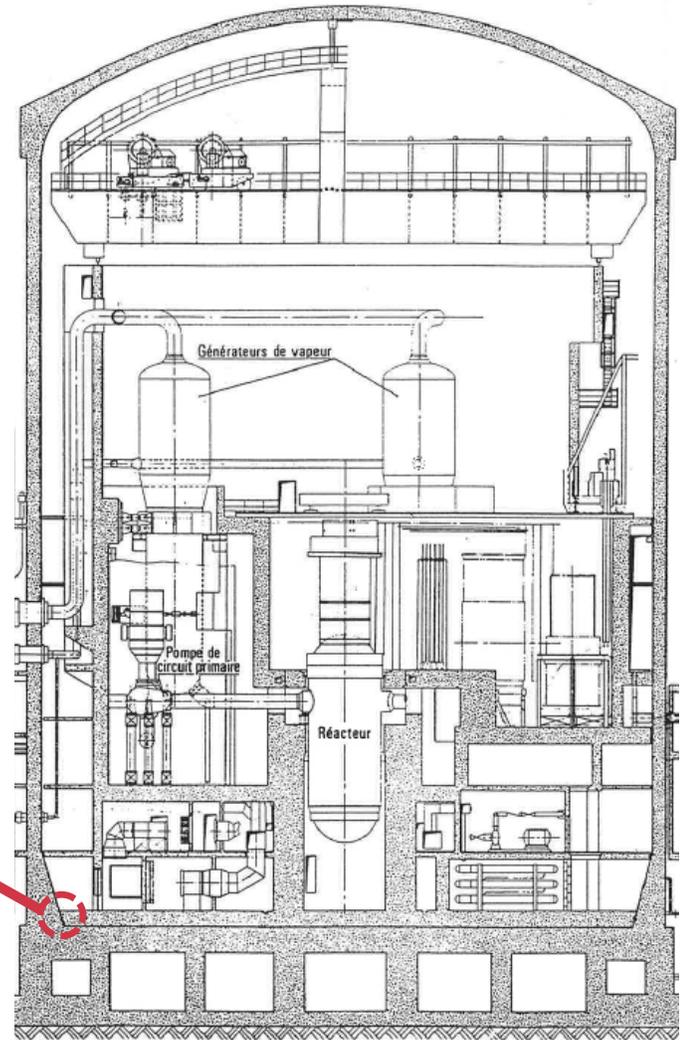
L'enceinte de confinement du réacteur n°5 et la zone du joint périphérique

Le noyage en deux temps du fond (radier) de l'enceinte, pendant les pressurisations de 2015, a permis de localiser la zone de fuite : joint périphérique entre le radier des structures internes et l'enceinte.
