CENTRALE DU BUGEY

**POINT SUR LA
SITUATION DE BUGEY 5**

Commission Locale d'Information

10 juin 2016

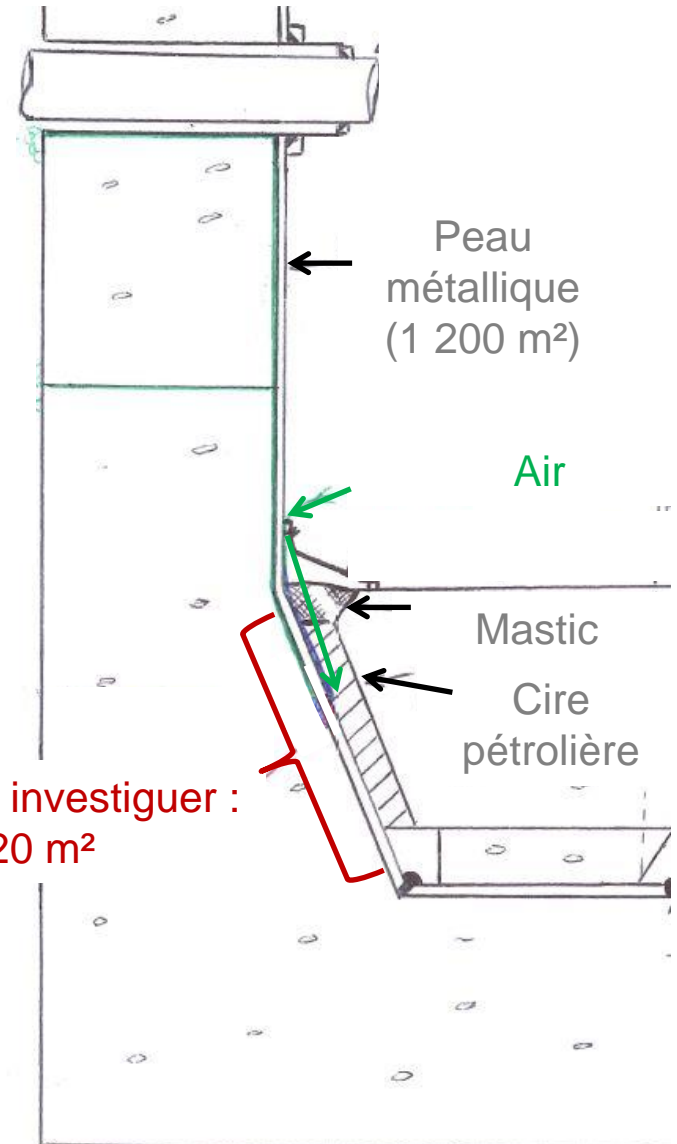
- La peau métallique située sous le niveau du radier des structures internes est affectée par un ou plusieurs défauts traversants
- Hypothèse la plus probable : l'espace constituant le joint périphérique permet à l'air pressurisé de rejoindre le ou les défauts traversant la peau métallique
- Le ou les défauts sont estimés de très petite taille (environ 5 mm² cumulés)

Surface à investiguer :
120 m²

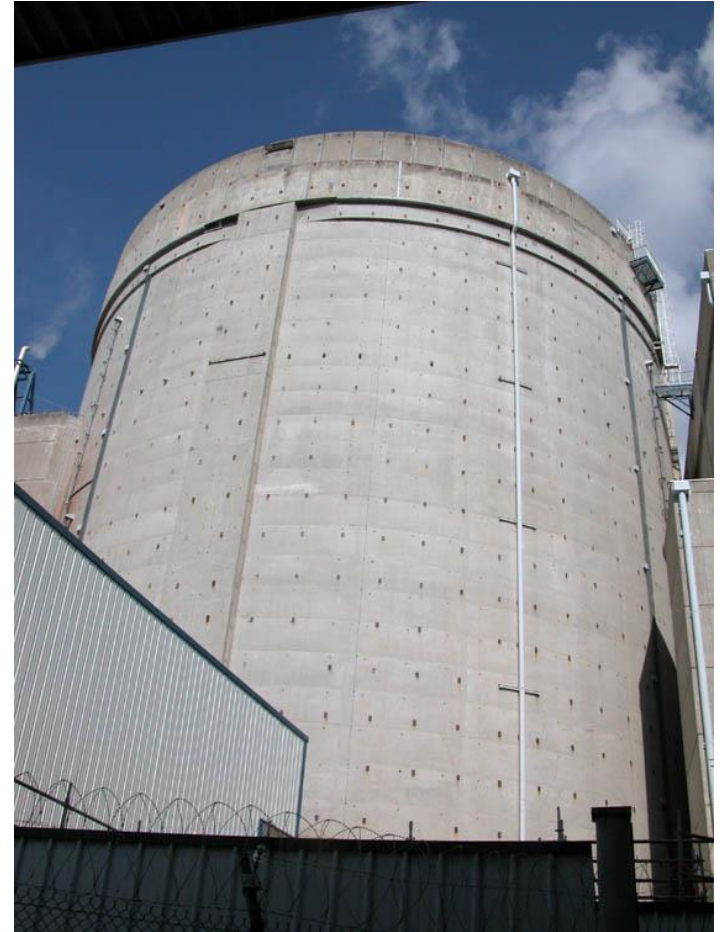
L'ENCEINTE DE CONFINEMENT : RAPPELS

- ▶ L'écart qui affecte Bugey 5 n'a pas de conséquence sur la sûreté
- ▶ Bugey 5 ne redémarrera qu'après accord de l'ASN
- ▶ Le dossier de traitement de l'aléa a été transmis à l'ASN le 7 avril 2016
