Présentation de la rénovation du pont à haubans

Seysssel : présentation de la rénovation du pont à haubans

Le pont à haubans de Seysssel permet à la RD 992 de franchir le Rhône pour relier les départements de l'Ain et de la Haute-Savoie. Mis en service en 1987, l'ouvrage présentait de nombreux signes d'usure naturelle auxquels s'ajoutaient des phénomènes de gonflement interne du béton. Soumis à des inspections détaillées depuis plusieurs années et suite aux analyses et études menées en 2017/2018, les Conseils départementaux de l'Ain et de la Haute-Savoie ont décidé de procéder à la rénovation complète de l'ouvrage. Débutés en avril 2019, les travaux se sont achevés en septembre dernier.

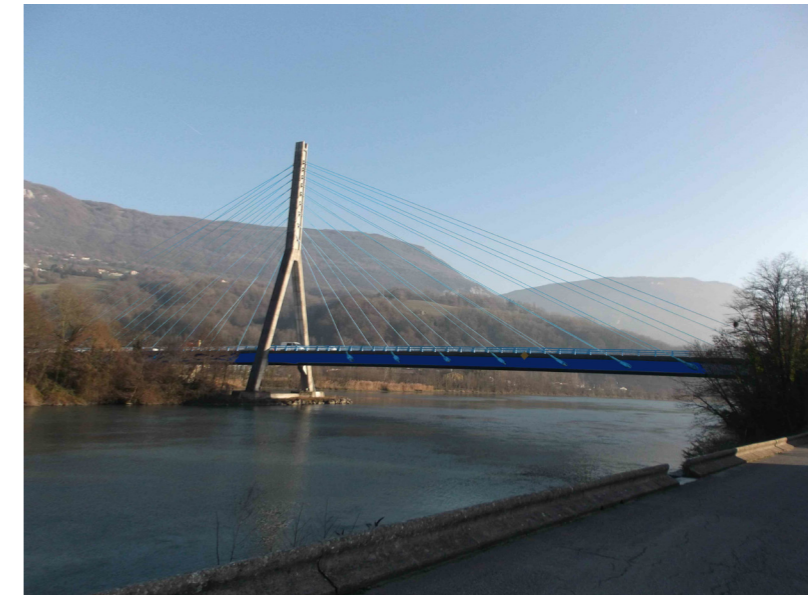
- gonflement interne du béton et fissurations ;
- vieillissement de l'ouvrage : peinture des parties métalliques vieillissante, joints de trottoirs et appareils d'appui défailants, système de récupération des eaux pluviales dégradé, revêtements de trottoirs dégradés, nacelle de visite hors service...

En 2013, l'ouvrage a été instrumenté (pose de capteurs) pour assurer sa surveillance et vérifier son comportement. La tête du pylône principal a été emmaillotée en 2014 afin de se prémunir du risque de chute de matériaux.
